高填路堤下涵洞病害机理

Disease Mechanism of Culvert under Embankment of Special High-stacked Soil

某公路高填路堤涵洞地处黄河Ⅳ级阶地冲沟底部,其地势低洼。设计路堤最深处填土高达70 m。涵洞是在路堤填土达十几米后开始修筑的,其基础宽7.58 m,涵台高1.73 m,均为片石混凝土。涵洞纵向长度达212 m,涵洞长度之长,填土高度之高,在中国公路建设中极为少见。涵洞基底水稳层下回填黄土采用2 000 (kN·m)级强夯,夯点呈梅花形布置,夯击两遍。强夯分两部分,分别为涵洞基坑底面和山体接合部。水稳层采用水泥稳定砂砾碾压而成,厚度达到3 m,宽度为涵洞轴线两侧各5.9 m。涵洞施工工艺为首先在水稳层以下以涵洞轴线为中线,两侧各强夯12.5 m;然后开始填土3 m,再反开挖水稳层,宽度为12 m;修筑完成后,再做涵洞底板、台身和拱圈。整个涵洞建造周期为90 d,随后涵洞顶以上开始大规模填土施工。

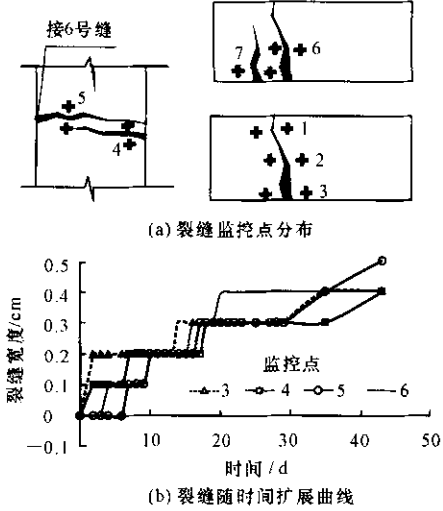
图2 第22涵节测点布置及裂缝扩展情况

裂缝监控点分布见图2(a)。第22涵节东侧台身、底板和西侧台身均有裂缝,其中台身的裂缝形式为正八字形,裂缝扩展的趋势均表现为增大,裂缝最大变化尺寸为0.5 cm,裂缝变化基本呈台阶式扩展(图2(b))。

由图2中可以看到,在下游第22涵节附近(对应第3断面基底位置),涵洞西侧台身和底板的裂缝(标号5和6)扩展速度要快于东侧(标号3和4),但东侧涵台和底板裂缝(标号3和4)的发生时间要早于西侧,表明东侧因沉降量较大首先出现混凝土拉裂破坏,并且该断面向东侧倾斜扭转。由裂缝扩展过程可以推定,下游第22涵节附近的横断面和纵断面均有不均匀沉降发生。

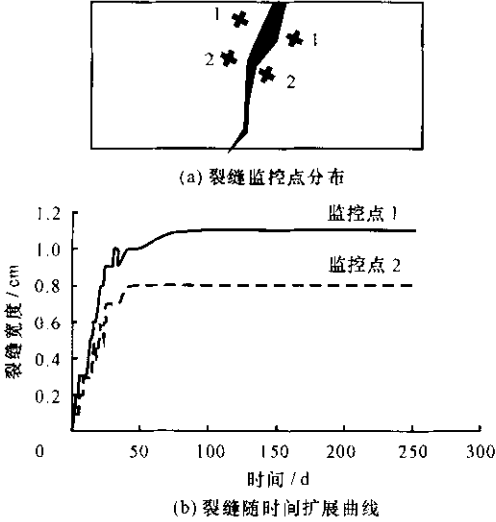
图3 第19涵节测点布置及裂缝扩展情况

裂缝监控点分布见图3(a)。第19涵节位于涵洞的中间(对应第2断面基底位置)。涵洞台身西侧发生了裂缝,裂缝扩展方向由上端向下部延伸,裂缝形式为倒八字形。监控期前50 d,裂缝变化速度较快,变化量达到1 cm;而后在长达200 d的时间里,裂缝只变化了0.1 cm,且基本趋于稳定。推定该断面只发生了纵向不均匀沉降,并未发生横向倾覆现象(图3(b))。

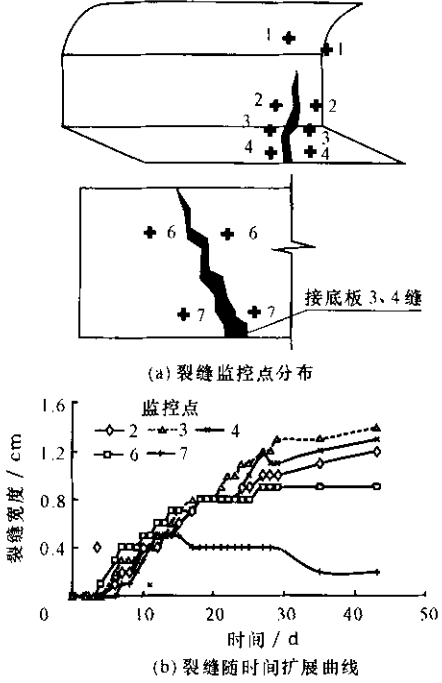
图4 第18涵节测点布置及裂缝扩展情况

洞上游(对应第一断面基底位置)。由图4(b)可以看到,裂缝形式为正八字形,扩展趋势为增大,裂缝最大变化尺寸为1.4 cm。西侧涵台和台身裂缝(标号2和3)的发生时间早于东侧(标号4和6),而东侧台身裂缝(标号7)逐渐减小。由裂缝扩展过程推定该断面前期因纵断面沉降不均匀破坏,而后因横断面沉降不均匀,东侧沉降骤减,导致该断面向西侧倾斜扭转。

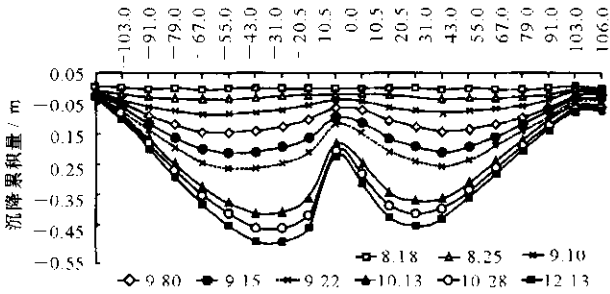
图5 涵洞内壁顶部标高监控

由图5涵洞内壁顶部标高监控可以看到,涵洞纵向发生了明显的不均匀沉降,涵洞中段的沉降变化量比两侧最大沉降量小40 cm,此处也是涵洞沉降破坏最严重处,所引发的涵节破坏与图3相符。

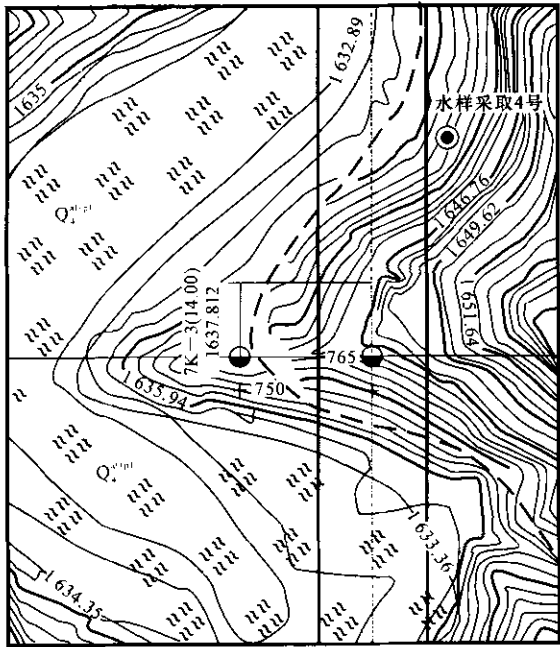
图 6 涵洞地形图

水稳层底部土压力的分布形式呈波浪式分布,在距上游1/3处发生了应力集中现象,参照地形图6,可知该应力集中处以下即为原始山脊,其两侧土

压力回落处均为沉降较大位置。由图7可知,随涵顶填土高度的增加,基底土压力递增速度明显。图8所示涵底横断面土压力分布情况,进一步证实第一断面(上游,对应涵节号为18)与第3断面(下游,对应涵节号为22)均发生了倾斜,扭转方向相反,其裂缝破坏分析与现场实录情况一致。

由地形勘察图可以确定在涵洞水稳层底部标高以下靠路中线附近存在原始山脊,与破坏涵节位置基本对应。由“填挖交界面”上的沉降观测结果可知沿山脊方向的沉降变化情况(图9)。

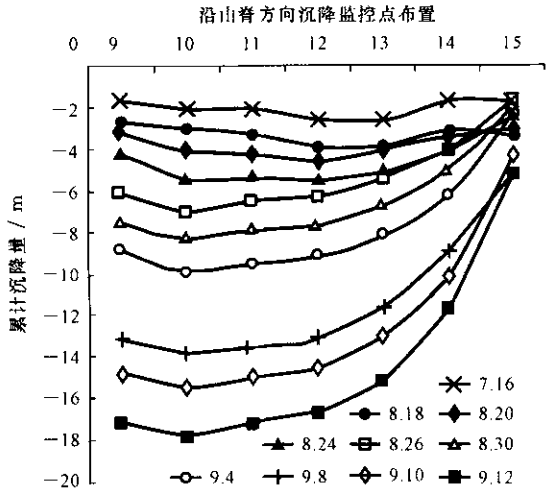
图 9 高填路堤涵洞填挖交界面沿山脊沉降变化情况

当填土标高达到涵顶标高时,涵洞工作面方出现,开始建造水稳层及涵洞。形象地说,该水稳层及涵体恰好在路中线附近,担在山脊上修筑,其两侧均为回填土。其直接影响是如果在山脊两侧涵洞下部

填土沉降量过大时,涵洞在山脊位置附近可能会产生类似“扁担效应”的不利受力状况。由于水稳层及涵洞整体刚度较大,在该效应作用下,水稳层将首先遭到破坏,直观表现为沉降缝被拉开,裂缝形式呈“倒八字形”;随着涵顶填土继续增加,涵底填土沉降也不断增大,涵体将会出现裂缝。

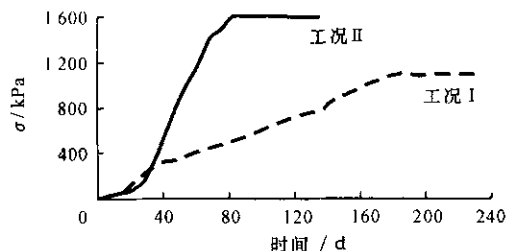
图 10 未减荷情况下填土速度与土压力递增速率

填土速度对涵洞结构体的受力影响可以通过同期两种工况的不同施工进度对比得出。工况Ⅰ高填涵洞后期填土涵顶以上 34 m,填土时间为 184 d,平均每天 20 cm,属正常填土速度;工况Ⅱ高填涵洞涵顶填土 43 m,填土时间为 86 d,其中后 40 m 填土实用时 63 d,平均每天 64 cm,填土速度较快。两涵洞在未减荷的情况下土压力递增速率见图 10。填土速度快,涵顶土压力则增加明显。两涵洞在达到同一压力时,填土的时间相差 40 d 左右,土体内微单元的应力路径完全不同,进而对涵洞结构的影响也截然不同。未减荷的情况下,工况Ⅱ涵洞结构承载的土压力较理论土压力大许多倍,由此导致涵洞结构局部因沉降不均,产生严重应力集中现象,引起结构病害。因此,在涵洞体上部填土的施工过程中,除了要

控制结构完成初期的机械碾压问题,还要重视后期的填土速度,过快的填土速度将会很快使上部不断增加的土体发生剪切破坏,进而将全部填土荷载迅速传递到底层涵洞结构体上,致使病害发生。
