西安地铁 1 号线沿线地裂缝性质研究

摘 要:结合西安地铁 1 号线建设, 对地铁 1 号线沿线相关地裂缝进行了细致研究。在资料收集、地面调查的基础上, 研究主要采用钻探手段, 揭示地裂缝两侧地层形态, 进而确定地裂缝位置及性质。研究表明: 地铁 1 号线由西向东先后穿越了西安地裂缝 f_3 、 f_4 、 f_5 , 其中与 f_3 相交 2 次; 除西安地裂缝外, 地铁 1 号线还穿越了朝阳门外地裂缝和跑马场—纺织城地裂缝, 与跑马场—纺织城地裂缝缠绕相交 3 次; 朝阳门外地裂缝以前未曾被发现, 钻探剖面显示其断距大, 具有西安地裂缝的性质; 跑马场—纺织城地裂缝为 1 条长度超过 4 km 的地裂缝, 浐河东西两岸均有出露, 活动方式与西安地裂缝相同, 应属西安地裂缝范畴。

Ground fissure research along Xi'an metro No. 1

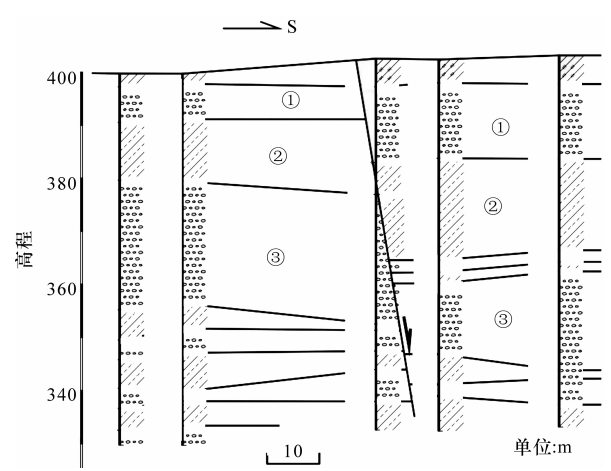
图 2 跑马场地裂缝钻探剖面

裂缝。本次工作针对跑马场地裂缝,在长乐坡村到浐河之间布设了 3 条钻探剖面,因该区域为浐河阶地,没有二类标志层(古土壤层),钻孔深度设计为 60~80 m。剖面显示,晚更新世 Q₃ 地层和中更新世 Q₂ 地层均被错断(表 1),且 3 条剖面的 Q₂ 地层断距大于 Q₃ 地层断距,南盘下降,南盘地层厚度大于北盘地层,下页图 2 为跑马场地裂缝一钻探剖面图,图中,①、②、③为地层序号。

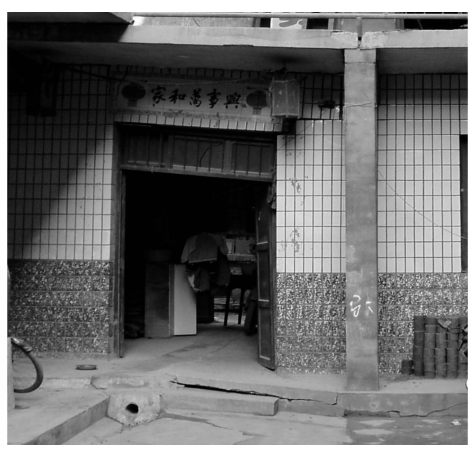
图 3 堡子村遭受地裂缝破坏的建筑物(镜向:东)

(6)f_{pf}(纺织城)地裂缝。该裂缝最早发现于 20 世纪 90 年代,在地面调查过程中发现浐河东岸梁家街村(因修建东三环早已拆迁)和堡子村的一些建筑物遭受地裂缝破坏,受损建筑物均呈南侧下降(下页图 3),地裂缝走向 NE70°,断续出露长度约 1 km。由于西安地裂缝早期研究主要集中在主城区,主城区发现的成规模的地裂缝无法与该地裂缝合并为一条,故称之为纺织城地裂缝,未列入西安地裂缝范畴。

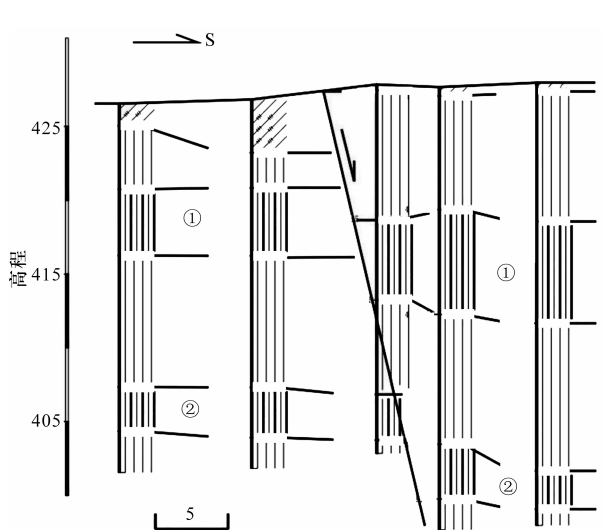
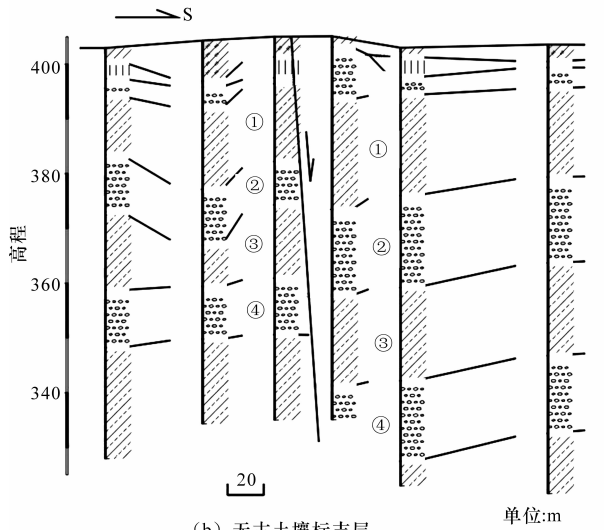
图 4 纺织城地裂缝钻探剖面

12 条钻探剖面显示,晚更新世 Q_3 地层和中更新世 Q_2 地层均被错断,且各剖面的 Q_2 地层断距均大于 Q_3 地层断距,南盘下降,南盘地层厚度大于北盘地层厚度,图 4 为纺织城地裂缝钻探剖面图。

跑马场地裂缝和纺织城地裂缝是同一条地裂缝在浐河两侧的分段显现,其总长度超过 4 km。资料收集、地面调查、钻探等综合分析,该地裂缝总体走向 $NE70^\circ$,地裂缝南倾,南盘下降,下部地层断距大于上部地层。该地裂缝在浐河西岸活动弱,一直处于隐伏状态,浐河东岸活动较强,梁家街村、堡子村民宅遭受破坏,纺北路路面破裂。从跑马场—纺织城地裂缝的特性及活动性来看,该地裂缝与西安地

跑马场—纺织城地裂缝与地铁1号线缠绕在一起,3次与线路小角度相交,是对1号线影响最大的地裂缝,建议适当调整地铁原有线路,加大穿越地裂缝的角度。

(2)早期发现的跑马场地裂缝和纺织城地裂缝是同一条连续的地裂缝,性质与西安地裂缝相同,目前查明长度超过4 km,应属西安地裂缝范畴。该地裂缝3次与地铁1号线路小角度相交,不利于地铁隧道的稳定,建议适当调整地铁原有线路,加大穿越地裂缝的角度,并建议按西安地裂缝标准进行设防。

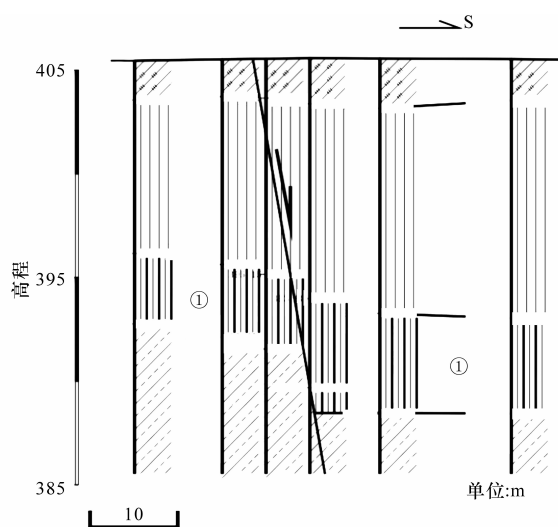
图5 朝阳门外地裂缝钻探剖面

(7) f_c (朝阳门外)地裂缝。在地铁 1 号线初步勘察阶段,发现朝阳门外长乐西路上的古土壤地层存在不连续现象,为此,在异常附近布设了 2 条地裂缝钻探剖面,两剖面显示古土壤底界分别错断 1.74 m(孔间距 4.0 m)和 3.08 m(孔间距 5.0 m),见下页图 5 和表 1。经分析认为,该处应该为一条隐伏地裂缝,由于以前未曾发现该地裂缝,暂称为朝阳门外地裂缝,为表达方便本文以 f_c 表示该条地裂缝。综合随后附近的其他场地勘察资料分析,该地裂缝目前查

朝阳门外地裂缝从20世纪70年代发现西安地裂缝以来未曾有过活动迹象,但不排除未来在某一特定地质环境触发下出现较强的地面差异沉降活动,因此,建议在地铁1号线建设中将其按西安地裂缝对待进行设防。

出现较强的地面活动,因此,建议按西安地裂缝标准设防。
