运营期桥梁火灾后结构检测成套技术

2016 年 8 月 29 日 20:46,上海市中环高架桥桥下堆积的泡沫包装箱发生火灾事故,起火点位于高架桥编号 HZ028 桥墩附近,对应上部结构形式为预应力混凝土鱼腹式连续箱梁,跨径均为 30 m。桥梁受火区域集中在 HZ028 桥墩及两侧 K028、K029 跨箱梁,火灾持续约 20 min,受火后 K028、K029 箱梁底面及 HZ028 桥墩立柱北侧面出现大面积混凝土剥落、内部钢筋外露。火灾前、后桥梁照片见图 1、图 2。

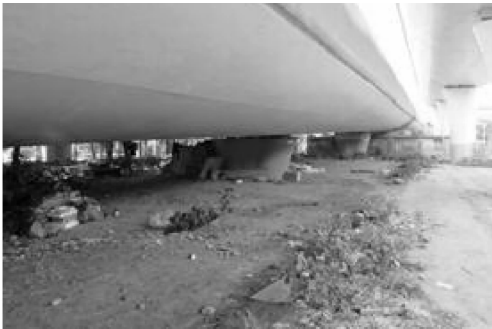
图 1 高架桥 HZ028 桥墩附近火灾前照片

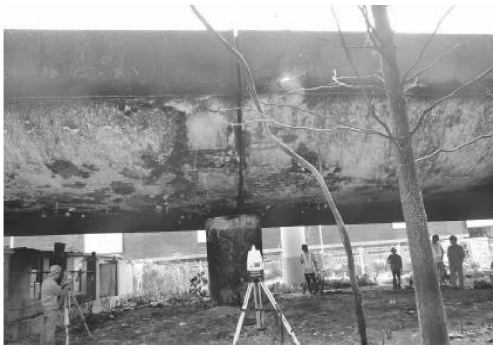
现场桥梁各构件缺损状况的检查,是在传统检测手段的基础上,采用了徕卡 C10 型 3D 扫描仪对桥梁火损区域进行了扫描,得到的点云图可精确测量受火结构混凝土缺损面积及剥落深度,弥补了传统检测手段不足,提高了检测效率。现场三维点云扫描结果见图 2、图 3,结构受损区域示意图见图 4。

图 2 利用 3D 扫描仪扫描火灾后现场

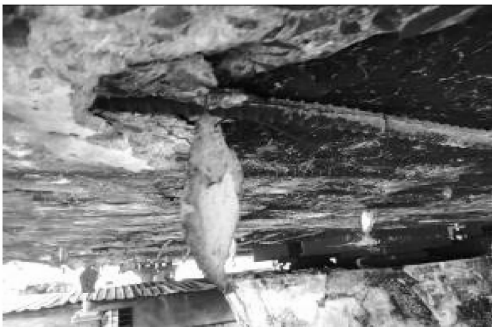
火灾高温后结构内部钢筋力学性能的损伤检测也同样重要^[18]。钢筋取样位置选取 K028 和 K029 主梁火损最严重的部位,清除空鼓的剥落层后,截取内部普通钢筋和钢绞线,HRB400 螺纹钢 16 mm 直径 4 组、20 mm 直径 4 组,15.2 mm 直径钢绞线 6

组。普通钢筋进行拉伸、冷弯试验,钢绞线进行最大力、屈服力、伸长率及弹性模量试验,取样及钢筋试样测试如图 6 所示,试验结果分别见表 2、表 3。

图 6 内部钢筋力学性能测试取样

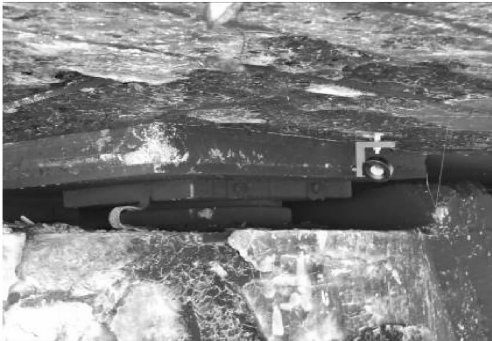
根据本次事故桥梁特点,布置了小棱镜测点监测主梁火损结构位置竖向和横向变形趋势,具体位置为贴近 4 个支座旁,在 HZ028 墩顶主梁腹板共设置了 4 个棱镜观测点,基准控制点 BM1、BM2 设置在临近的其他桥梁墩柱上。采用 TS 30 型全站仪监

图 8 小棱镜安装实景

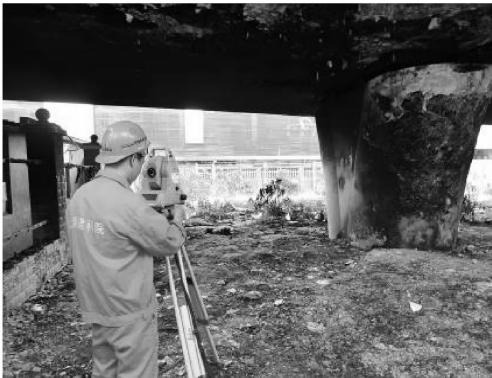
构完成维修加固。
测点布置见图 7、图 8,采用全站仪进行现场监测,如图 9 所示。监测结果表明,后续主梁结构未发现明显异常变形,整体姿态无异常。

图 9 全站仪进行主梁变形监测

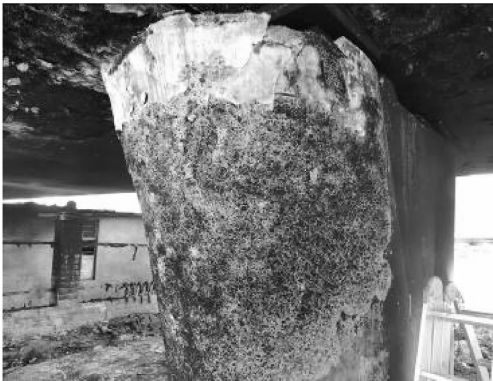
参照熊伟等对火灾下钢筋混凝土梁温度场的相关研究^[21-22],现场对混凝土结构的表观损伤、混凝土表面颜色、锤子的敲击声进行了检查确认,综合分析混凝土技术状况和燃烧物调查结果,从而可以推测火场温度在 500℃~800℃。墩柱结构表面外观状况如图 10 所示,具体推算结果见表 4。

图 10 墩柱结构混凝土表面灰白色、显浅黄
Fig. 10 Pier column structure concrete surface
gray white and light yellow
