西安地铁 1 号线沿线地裂缝性质研究

摘 要:结合西安地铁 1 号线建设, 对地铁 1 号线沿线相关地裂缝进行了细致研究。在资料收集、地面调查的基础上, 研究主要采用钻探手段, 揭示地裂缝两侧地层形态, 进而确定地裂缝位置及性质。研究表明: 地铁 1 号线由西向东先后穿越了西安地裂缝 f_3 、 f_4 、 f_5 , 其中与 f_3 相交 2 次; 除西安地裂缝外, 地铁 1 号线还穿越了朝阳门外地裂缝和跑马场—纺织城地裂缝, 与跑马场—纺织城地裂缝缠绕相交 3 次; 朝阳门外地裂缝以前未曾被发现, 钻探剖面显示其断距大, 具有西安地裂缝的性质; 跑马场—纺织城地裂缝为 1 条长度超过 4 km 的地裂缝, 浐河东西两岸均有出露, 活动方式与西安地裂缝相同, 应属西安地裂缝范畴。

Ground fissure research along Xi'an metro No. 1

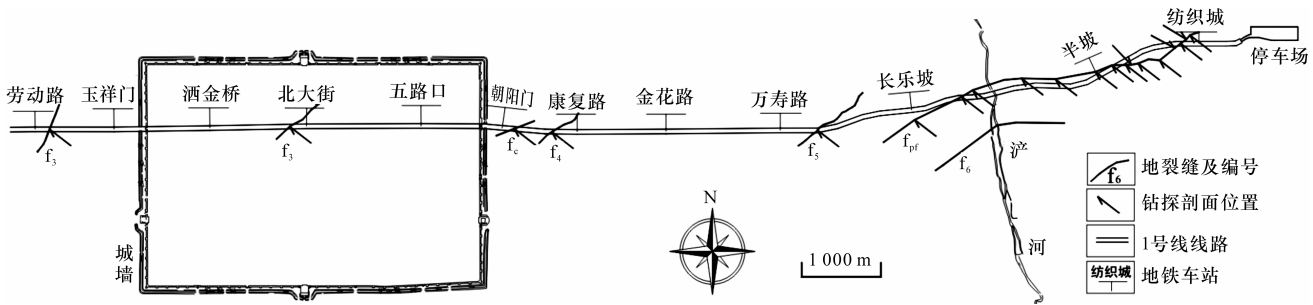
对于研究程度高、相关资料丰富的 f_3 、 f_4 、 f_5 地裂缝,沿地铁 1 号线左右线路各布设一条钻探剖面,以准确确定地裂缝的位置、走向等参数。对于研究程度低的跑马场地裂缝和纺织城梁家街村地裂缝,在收集早期有关资料的基础上,进行现场细致踏勘,并走访附近老住户,然后在可疑之处布设钻探剖面,通过地层错断现象,最终判定地裂缝性质并给出其准确位置等参数。按此思路,在长乐坡村到纺织城的纺渭路之间长约 4 km 的线路附近布设了 15 条钻探剖面,如下页图 1 所示。

图 1 西安地铁 1 号线线路及地裂缝分布
Fig. 1 Xi'an ground fissures near Xi'an metro No. 1
